冬タイヤ残り溝の確認を

冬タイヤの安全性確認の義務化／法改正の概要 (国土交通省：公布・施行日：2021年1月26日)

冬タイヤの残り溝は必ず確認しよう!

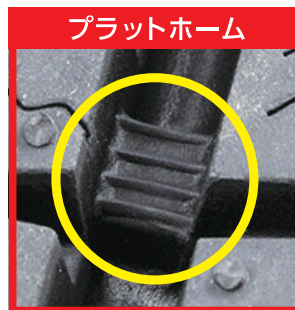
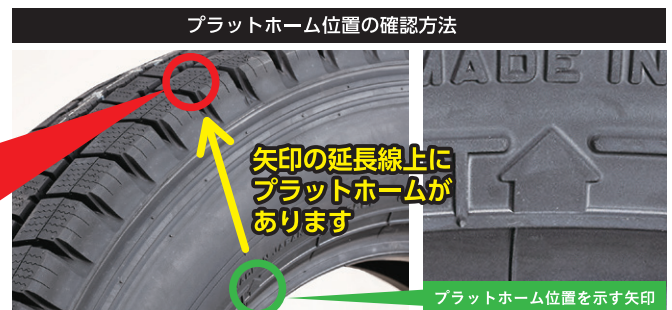
冬タイヤの溝の深さが

“新品時の50%以下のタイヤは冬タイヤとして使用不可” となります

プラットホームが露出すると、冬タイヤとしての本来あるべき性能が発揮できない

「プラットホーム」が露出した状態で冬道を走行した場合、氷上でのブレーキ性能悪化や雪路・シャーベット路面での走行でスリップする可能性が高まります。

新品購入時

露出していない

冬タイヤとして使用可

プラットホーム断面図

残溝50%以下

露出している

冬タイヤとして使用不可

⚠ 冬シーズン前にプラットホームが露出していないか、必ず確認してください。

⚠ 冬シーズン前にプラットホームが露出していなくても、摩耗進行によりシーズン中に露出する可能性があるため、定期点検を実施してください。
